STILLASENTREPRENØRENE FORENING

Bekymringsmelding til Arbeidstilsynet vedrørende farlig stillas på fortauet i Kirkegaten 15, 0153 Oslo.

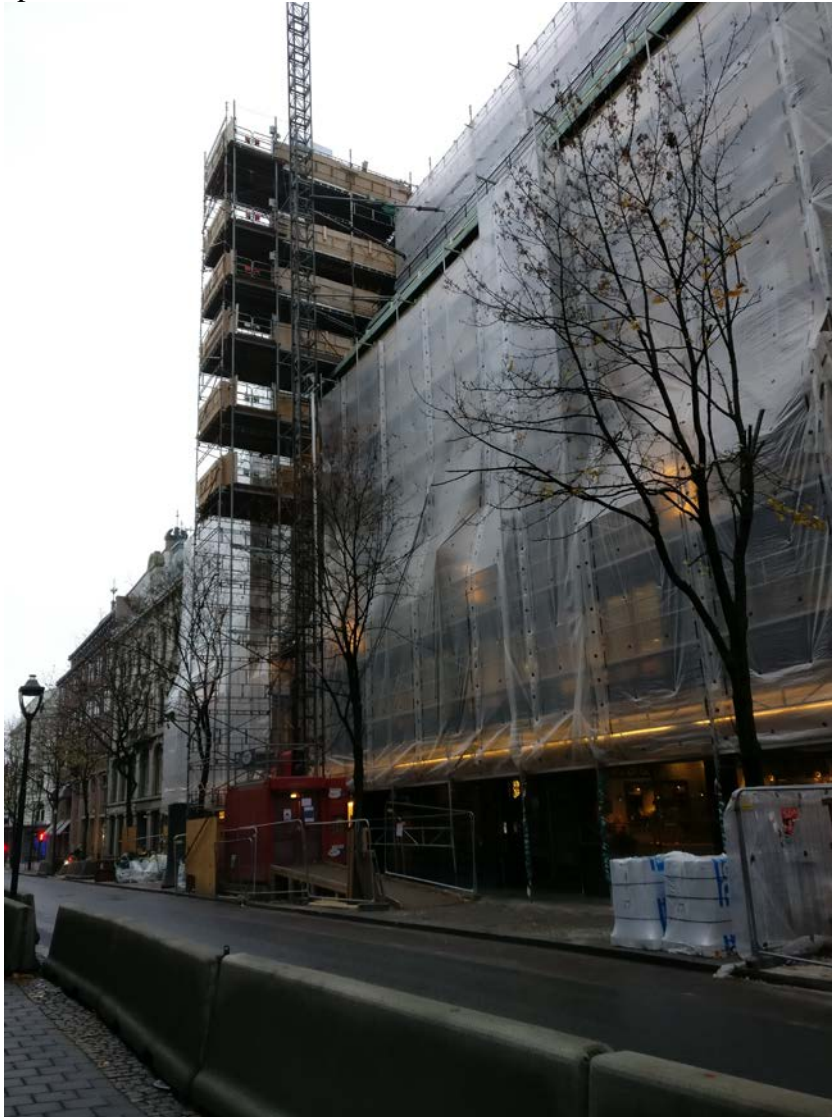
På fortauet i Kirkegaten 15 er det montert et innkledd fasadestillas (Layher Aluminium) som er 12 – 14 m høyt, og et lastetårn ca 20 m høyt med gangveger inn over tak kledd med finerplater som overfører store vindkrefter til stillaset. Lastetårnet er montert av Haki spirestillas. Fra avstand ser fasadestillaset ok ut.

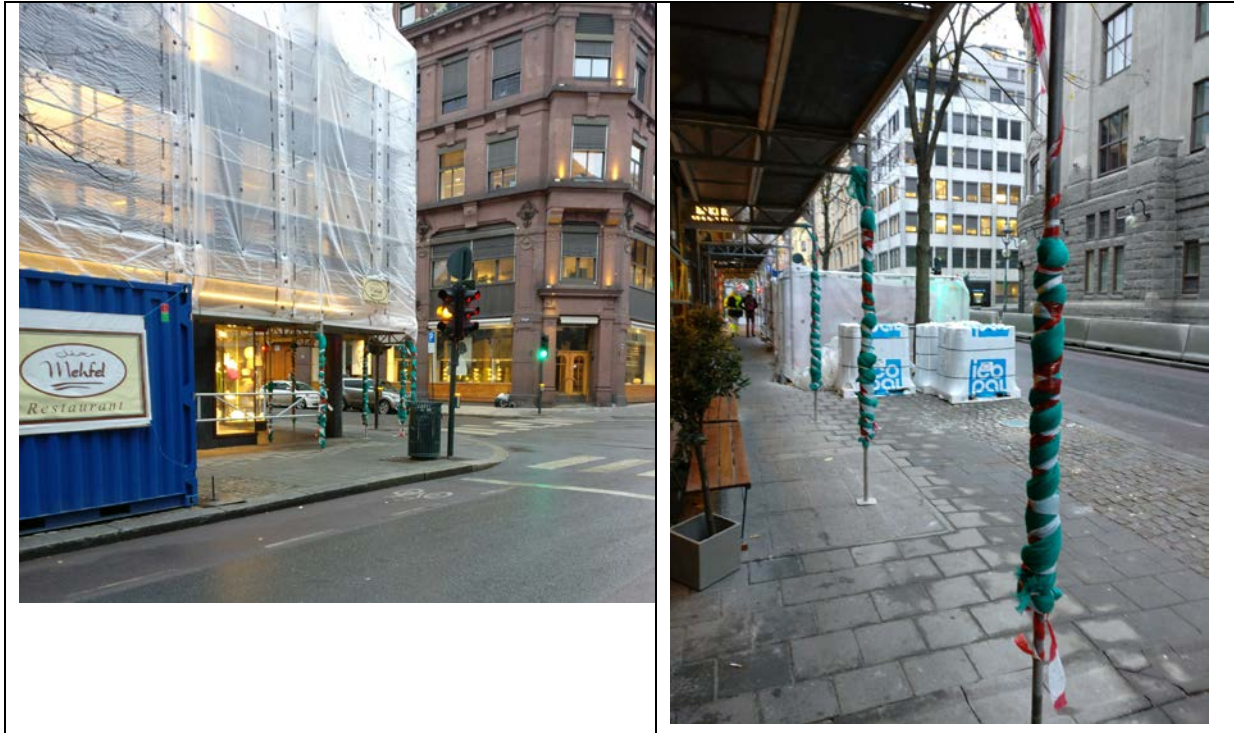
Ser vi nærmere på bunnkonstruksjonen til dette stillaset, oppdager vi mange farlige forhold.

For at publikum skal kunne gå under stillaset har stillasfirmaet benyttet fortaurammer, men rammene er ikke avstivet i lengderetningen, og fotsokklene er skrudd maksimum opp. Dette reduserer bæreevnen til spirene veldig mye. Det er heller ikke brukt underlagsplank slik at friksjonen mellom fotsokkel og isete underlag av betong er dårlig.

Her er det mange løsninger som ikke er omhandlet hverken i monteringsveiledning ifra Layher eller monteringsveiledning for Haki vedrørende lastetårnet. §17-8 avsnitt 3 sier at hvis ikke dimensjoneringsveiledningen er tilgjengelig eller ikke omhandler slike oppstillinger skal det gjøres en styrke og stabilitetsberegning. Dette gjelder også vindkrefter etter § 17-18. At dette ikke er utført ser en tydelig på løsningene i bunnkonstruksjon.

Ut fra det vi ser er dette stillaset farlig og særlig da publikum får lov å oppholde seg under stillaset. Stillaset burde beregnes og forsterkes slik at videre bruk kan skje forsvarlig.
