STILLASENTREPRENØRENE FORENING

Bekymringsmelding til Arbeidstilsynet vedrørende farlig stillas på fortauet i Møllergata 6, 0179 Oslo.

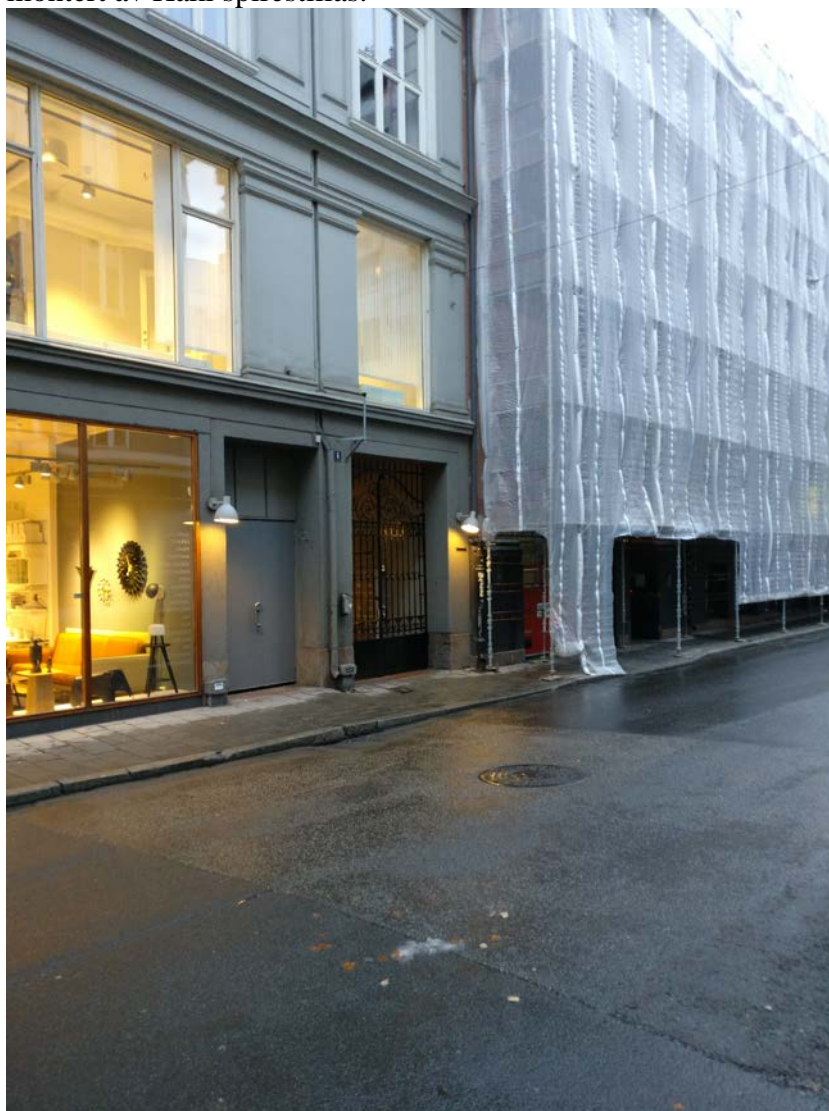
På fortauet i Møllergata 6 er det montert et innkledd fasadestillas som er 14 – 16 m høyt, og hvor det er montert takbøyler inn over taket som gir ekstra vindkrefter på veggen. Stillaset er montert av Haki spirestillas.

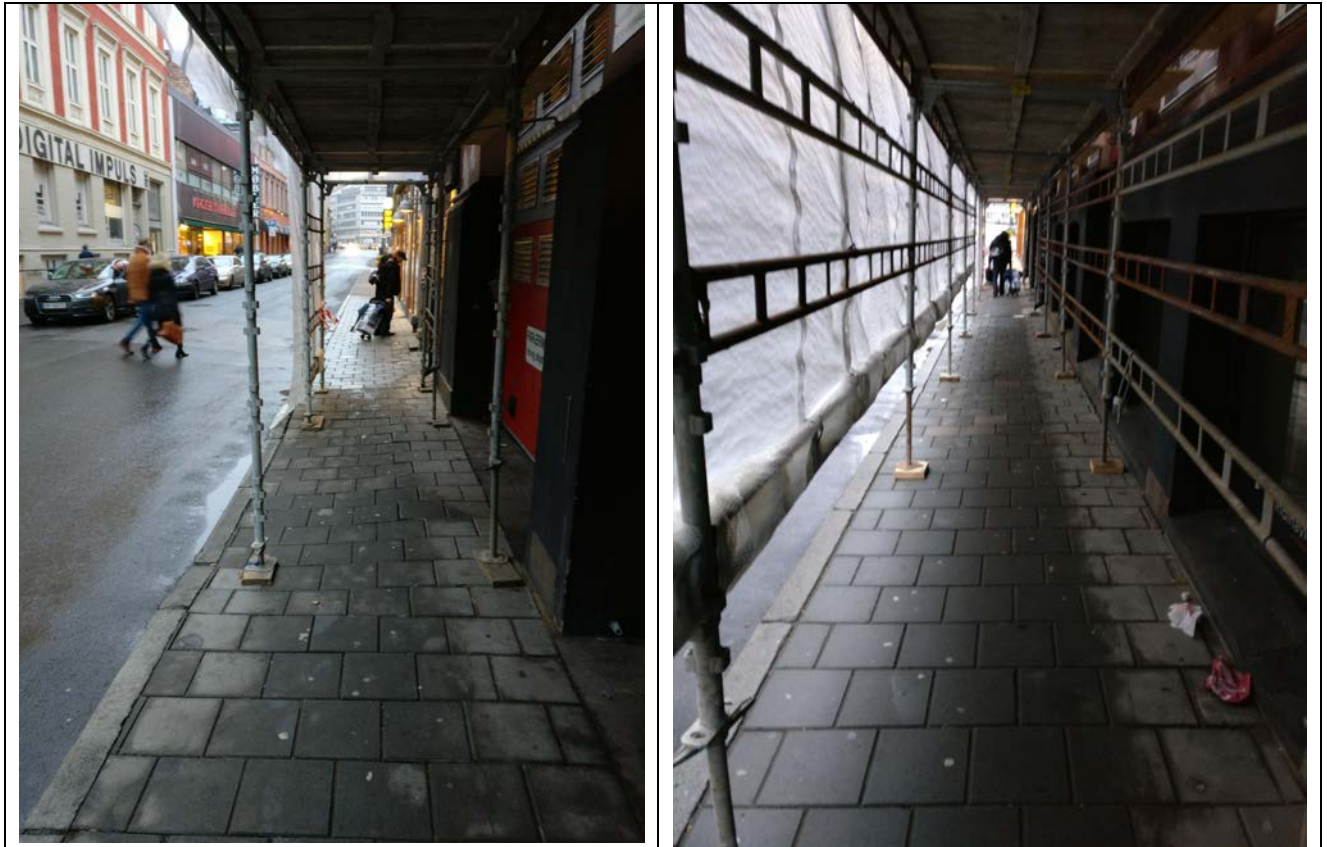
Ser vi nærmere på bunnkonstruksjonen til dette stillaset, oppdager vi mange farlige forhold.

For at publikum skal kunne gå under stillaset har stillasfirmaet fjernet de nederste tverrbjelkene, med det resultat at kraften som spirene kan føre ned til bakken er vesentlig redusert. I tillegg er fotsoklene skrudd så langt opp, at også dette er farlig. Monteringsveiledningen til Haki krever lengde og tverrbjelke på første leppe/knutepunkt, slik at dette er stillas som skal styrke-beregnes både etter § 17-8 og vind-beregnes etter §17-7. Skulle dette stillaset vært utformet slik at folk kan gå under det, burde det vært brukt tripod spir. Se vedlegg Haki Tripod.se.

Det er flere problemområder vedrørende dette stillaset. Oslo kommune har krav til sikring av stillaset mot påkjørsel når stillaset er montert mindre enn 0,6 m fra kanten av fortauet. Da burde stillaset vært sikret mot påkjørsel enten ved bruk av "New Jersey stein", eller annen sikring.

Ut fra det vi ser er dette stillaset farlig og videre bruk burde vært stanset. Stillaset er innkledd og det stilles store krav både til antall forankringer og kraften de skal tåle. Dette er det vanskelig å vurdere ut ifra bildene.
