STILLASENTREPRENØRENE FORENING

Bekymringsmelding til Arbeidstilsynet vedrørende farlig stillas på fortauet i Grensen 13, 0159 Oslo.

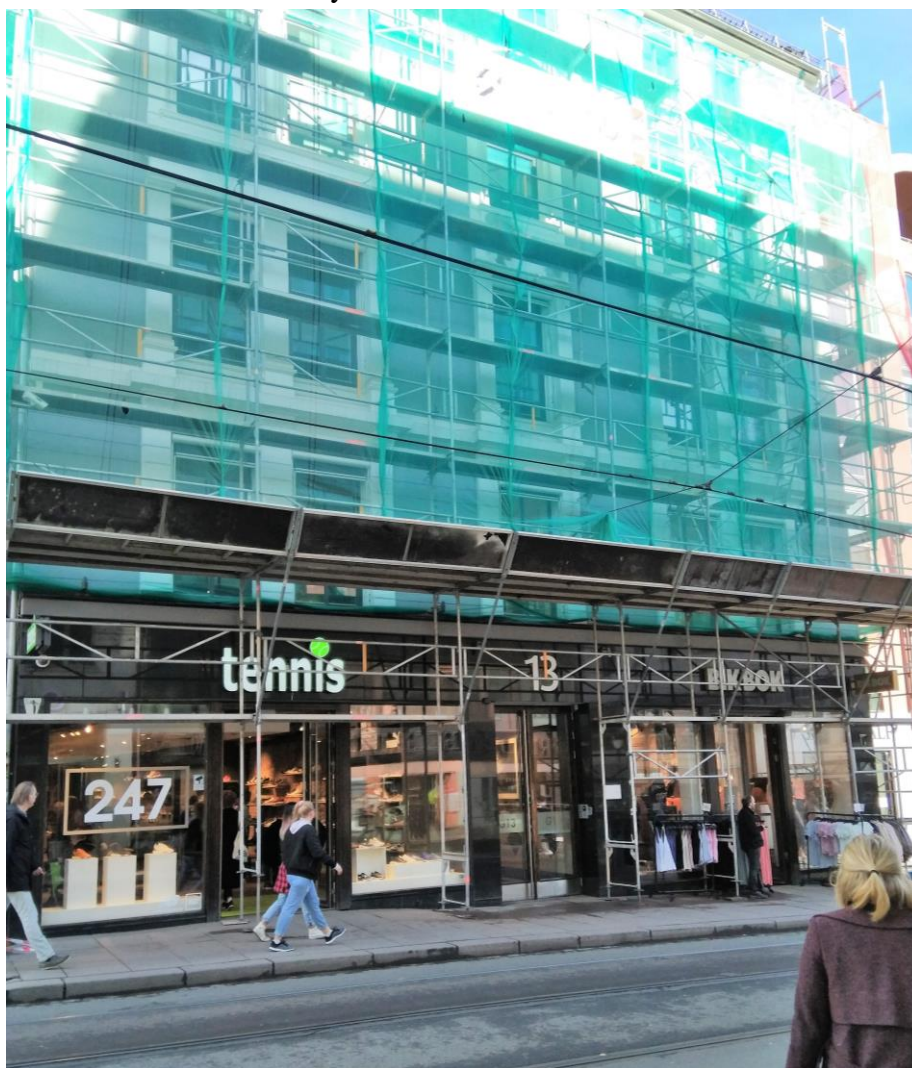
På fortauet i Grensen 13 er det montert et innkledd fasadestillas som er 14 – 16 m høyt, og hvor det er montert utvendig skjerm på stillaset som gir økte belastninger. Stillaset er montert av Layher rammestillas.

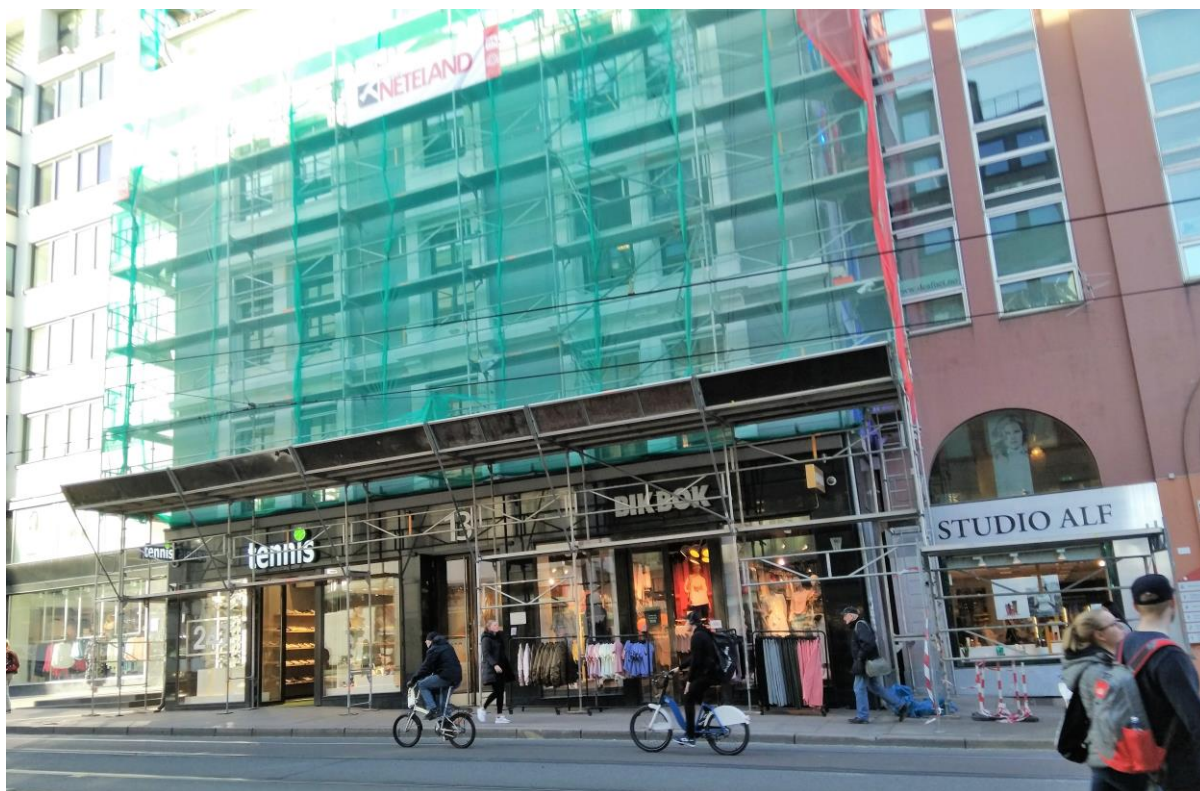
Ser vi nærmere på bunnkonstruksjonen til dette stillaset, oppdager vi mange farlige forhold.

Bunnkonstruksjonen er avsluttet på spirerammer som ikke er avstivet sideveis med rekkverksrammer eller enkle rekkverk, samt at fotsoklene er skrudd maks opp. Det ser også ut som det er brukt dårlige underlagsplank. Under enkelte av spirerammene er det også brukt utjammingsrammer som heller ikke er avstivet. I følge monteringsveiledning skal det legges ut gulv for å stive utjammingsrammene, men her er disse droppet slik at klesforretningen bruker plassen til utstilling. Dette er en stor svekkelse av stillaset. I dette stillaset burde de variert faglengdene slik at annenhver faglengde var stivet av helt ned til bakken.

Der det brukes slike utjammingsrammer skal første forankring flyttes et hakk ned i forhold til vanlig forankring. Når det i tillegg også er montert skjerm, som gir økte horisontale krefter, og som krever forankring både oppe og nede, blir dette farlig hvis forankringene ikke er montert. Det ser ikke ut på bildet som om disse er montert.

Det som går klart frem av bildene er at det mangles diagonalavstiving helt ned til bakken. På dette stillaset burde det vært 2 fag som var diagonalavstivet ifra topp til bunn. Det er heller ikke montert sparkebord på en eneste høyde. Et nett kan fungere som en skjerm, men kan aldri erstatte sparkebord der det arbeides. Hvis det ikke skal arbeides her er det ikke krav til sparkebord, men da burde stillaset vært fysisk avsperrert slik at brukerne ikke fikk brukt disse delene av stillaset.

Det er også montert skjerm på utsiden av stillaset. Da er det krav at skjermen skal være tett helt inn til veggen, men slik ser det ikke ut på bildet.

Dette er et stillas som går så langt på utsiden av Layhers monteringsveiledningen at dette stillaset skal styrke-beregnes både etter § 17-8 og vind-beregnes etter §17-7.

Ut fra det vi ser er dette stillaset farlig og videre bruk burde vært stanset.
