STILLASENTREPRENØRENE FORENING

Bekymringsmelding til Arbeidstilsynet vedrørende farlig stillas på fortauet i Grønlandsleiret 8, 0190 Oslo.

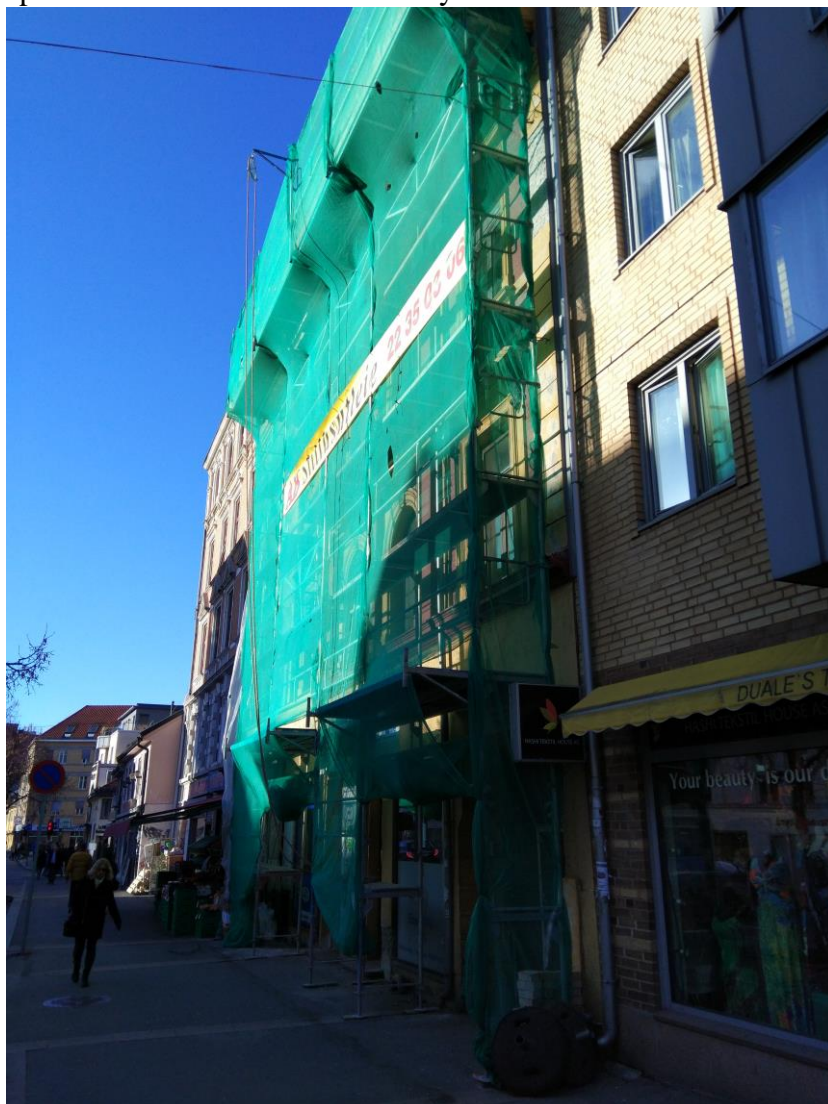
På fortauet i Grønlandsleiret 8 er det montert et innkledd fasadestillas som er 10 – 12 m høyt, og hvor det er montert utvendig konsoll øverst på stillaset som gir økte belastninger i de ytre spirene. Stillaset er montert av Layher rammestillas.

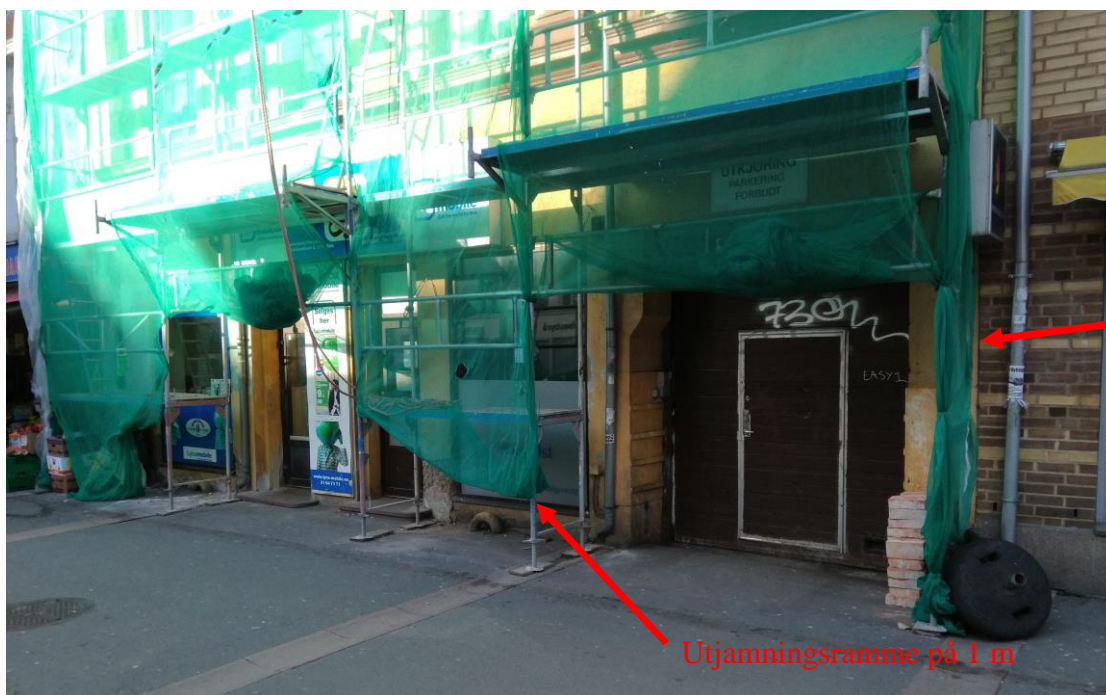
Ser vi nærmere på bunnkonstruksjonen til dette stillaset, oppdager vi mange farlige forhold.

Stillasfirmaet har avsluttet stillaset i lengderetning på enkelt spireramme. Dette er en stor svekkelse av stillaset. Når det i tillegg også er montert utjammings-ramme på en meter under de vanlige rammene, er dette direkte farlig særlig da på enden av stillaset. Utjammings-rammene burde også vært avstivet, samt at der det brukes slike rammer skal første forankring flyttes et hakk ned i forhold til vanlig forankring. Om dette er gjort klarer jeg ikke se av bildene.

Det som går klart frem av bildene er at det mangles diagonalavstiving. Det er heller ikke montert sparkebord på høydene under øverste nivå. Hvis det ikke skal arbeides her er det ikke krav til sparkebord, men da burde stillaset vært fysisk avspærret slik at brukerne ikke fikk brukt disse delene av stillaset.

På det øverste gulvet er brukt utvendige konsoller på 0,7 meter, og da skal det i henhold til monteringsveiledningen til Layher brukes diagonaler for å forsterke konsollene.

På bildene går det frem at det øverste rekkverket er 2 meter høyt. Hvis dette er på grunn av at det arbeides på skrått tak, så skulle det vært brukt sikkerhetsnett. Da holder det ikke med vanlig nett.

Det er også montert skjerm av "konsoller" over inngangene til bygget bak stillaset, men delene som er brukt kan ikke brukes som skjerm. Er det horisontal skjerm så skal den i henhold regler ha fotlist som er 0,5 m høy, slik at deler som faller på skjermen ikke skal bli kastet ut av stillaset, men inn mot vegg. Layher har spesialkonsoller for slike formål. Et annet krav er at skjermen skal være tett helt inn til veggen, og slik ser det ikke ut på bildet.

"Skjermene" på bildet er dessuten alt for små. De må jo stikke på utsiden av stillaset og da må det jo tas hensyn til stillasgulvet på toppen.

Dette er et stillas som går så langt på utsiden av monteringsveiledningen at dette stillaset skal styrke-beregnes både etter § 17-8 og vind-beregnes etter §17-7.

Ut fra det vi ser er dette stillaset farlig og videre bruk burde vært stanset.
