STILLASENTREPRENØRENE FORENING

Bekymringsmelding til Arbeidstilsynet vedrørende farlig stillas på fortauet i Østre Elvebakke 3, 0182 Oslo.

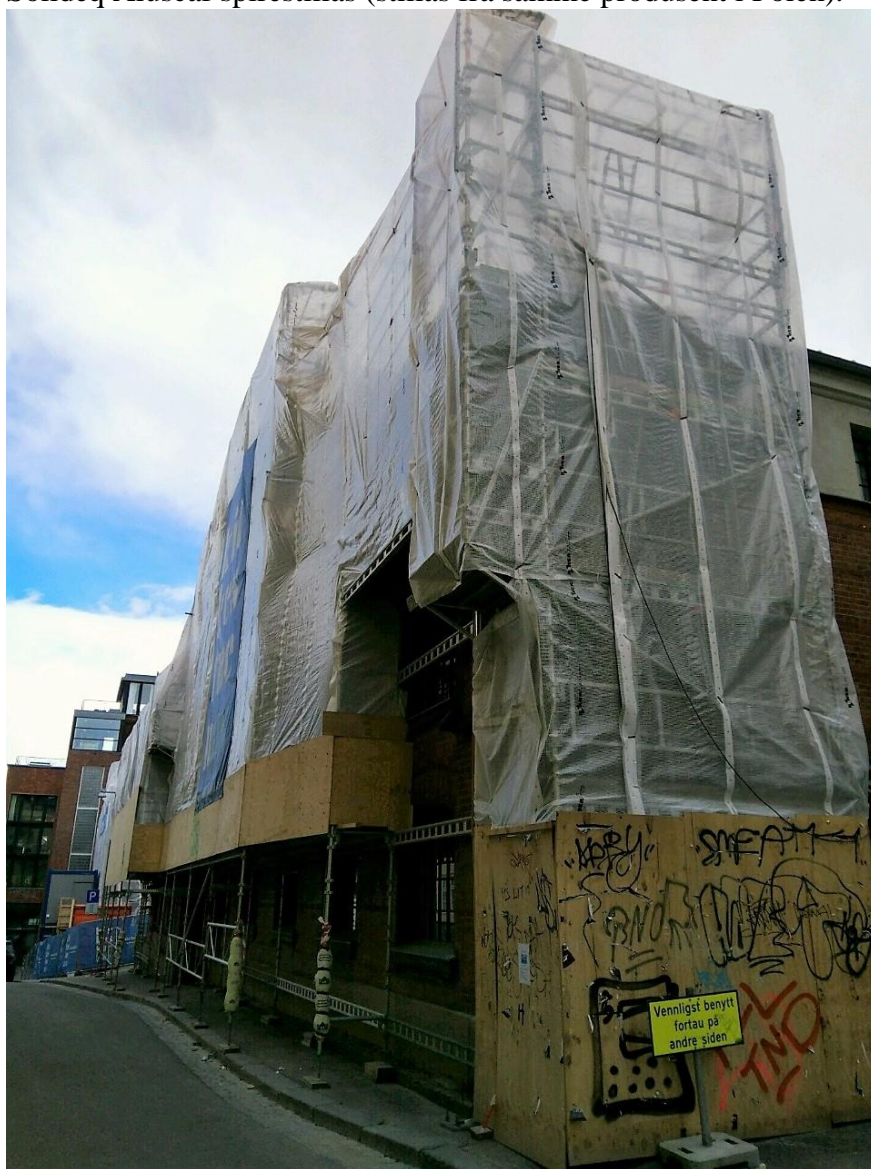
På fortauet i Torggata 8 er det montert et innkledd fasadestillas som er 10-12 m høyt med takbøyer og presenning innover tak. Stillaset er montert av en blanding av Delta Alex eller Solideq Aluscaf spirestillas (stillas fra samme produsent i Polen).

Det er valgt en meget uheldig konstruksjon over tak. Disse takbøylene er egentlig laget for å lage tak på stillaset mot fasaden. Slik det er montert her vil vinden som blåser over taket bli fanget av presenningen slik at en får trykk på stillaset/presenningen ut fra fasaden i tillegg til suget på baksiden av presenningen. Dette kan lett gi mer enn firedobling av kraften i forankringene som kan få belastning på flere tusen kilo. Dette tåler ikke vanlige forankringer! Når vinden blåser under takbøylen/taket risikerer en også oppløft. Her må det forefinnes beregninger!

Dette er et stillas som ikke er montert i henhold til monteringsveiledning, slik at dette stillaset burde vært styrke-beregnet både etter § 17-8 og vind-beregnet etter §17-7. Det burde også vært sikret mot påkjørsel.

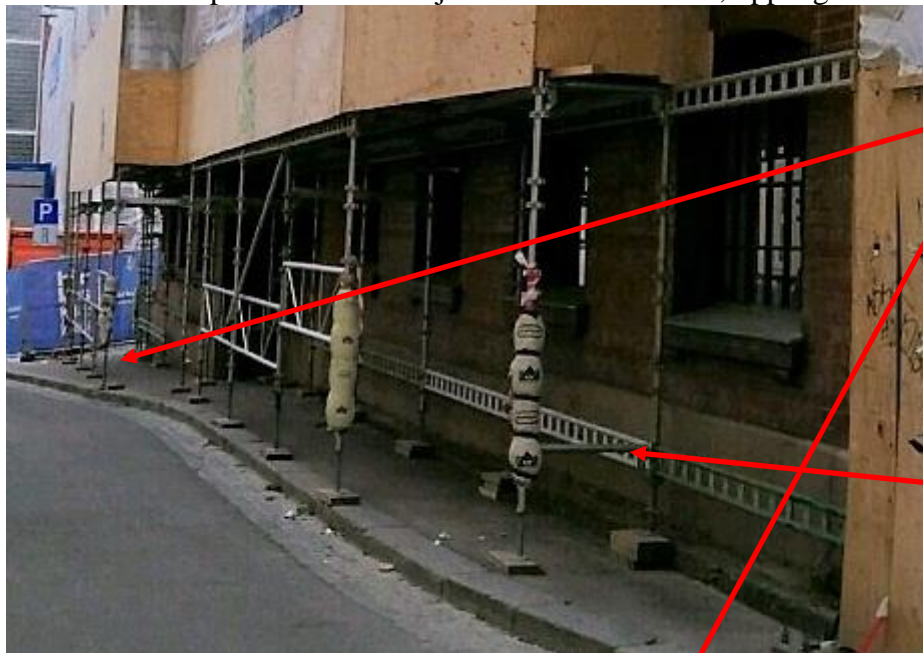
Ser vi nærmere på bunnkonstruksjonen til dette stillaset, oppdager vi mange farlige forhold.

Utbøyd spir?

Snublefare?

Det er laget gangveg inn under stillaset ved at de har fjernet de nederste tverrbelegene. I tillegg er fotsoklene skrudd veldig mye ut. Dette er aluminiumsrør som er veldig myke, og når en fjerner tverrbelegene burde spirene vært dubler til oversiden av første knutepunkt/forankring, slik at de stives i tverretning.

Når en ser på bildene over, så ser en at det både er fare for å snuble i stillaset samt at stillaset kan bli påkjørt. Hva med risikovurdering i forhold til Bymiljøetaten??

Det går ikke tydelig frem av bildene om det mangles diagonalavstiving eller om det mangler fotlister. Det skal være diagonalavstiving hvert 4. faglengde helt ned til bakken (vi ser kun 1). Presenning av plastikk er ikke solid og kan ikke erstatte fotlister.

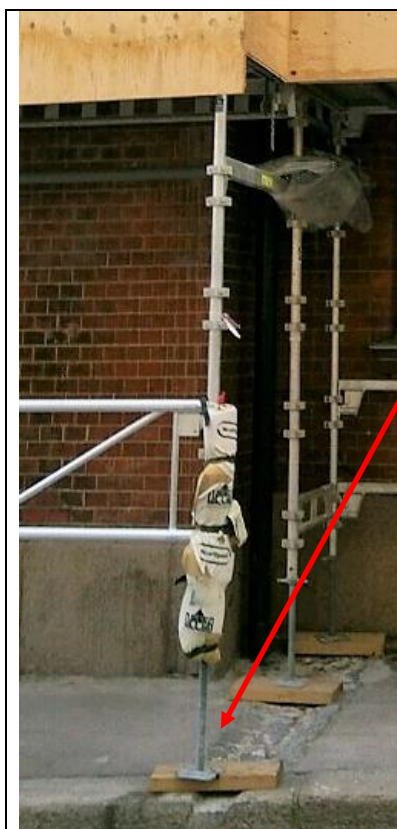
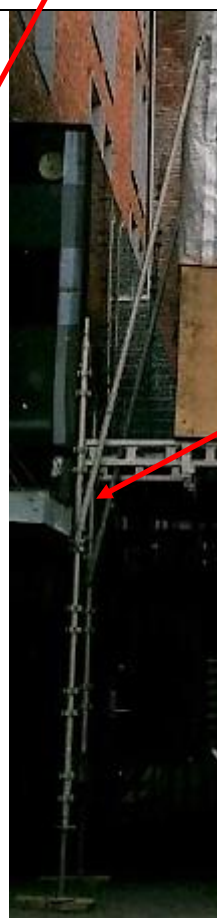
Her blir kraften ifra spiret som er montert på bjelkerytter forsøkt overført til enkelt spire. Dette gir bøyemoment i spiret. Farlig!!
