# Tak på tak-over-tak? Med byggherrens øyne

Stillas-dagene 11.09.2019

# 1. Hva skjedde?

## 2. Bakgrunn for undersøkelse

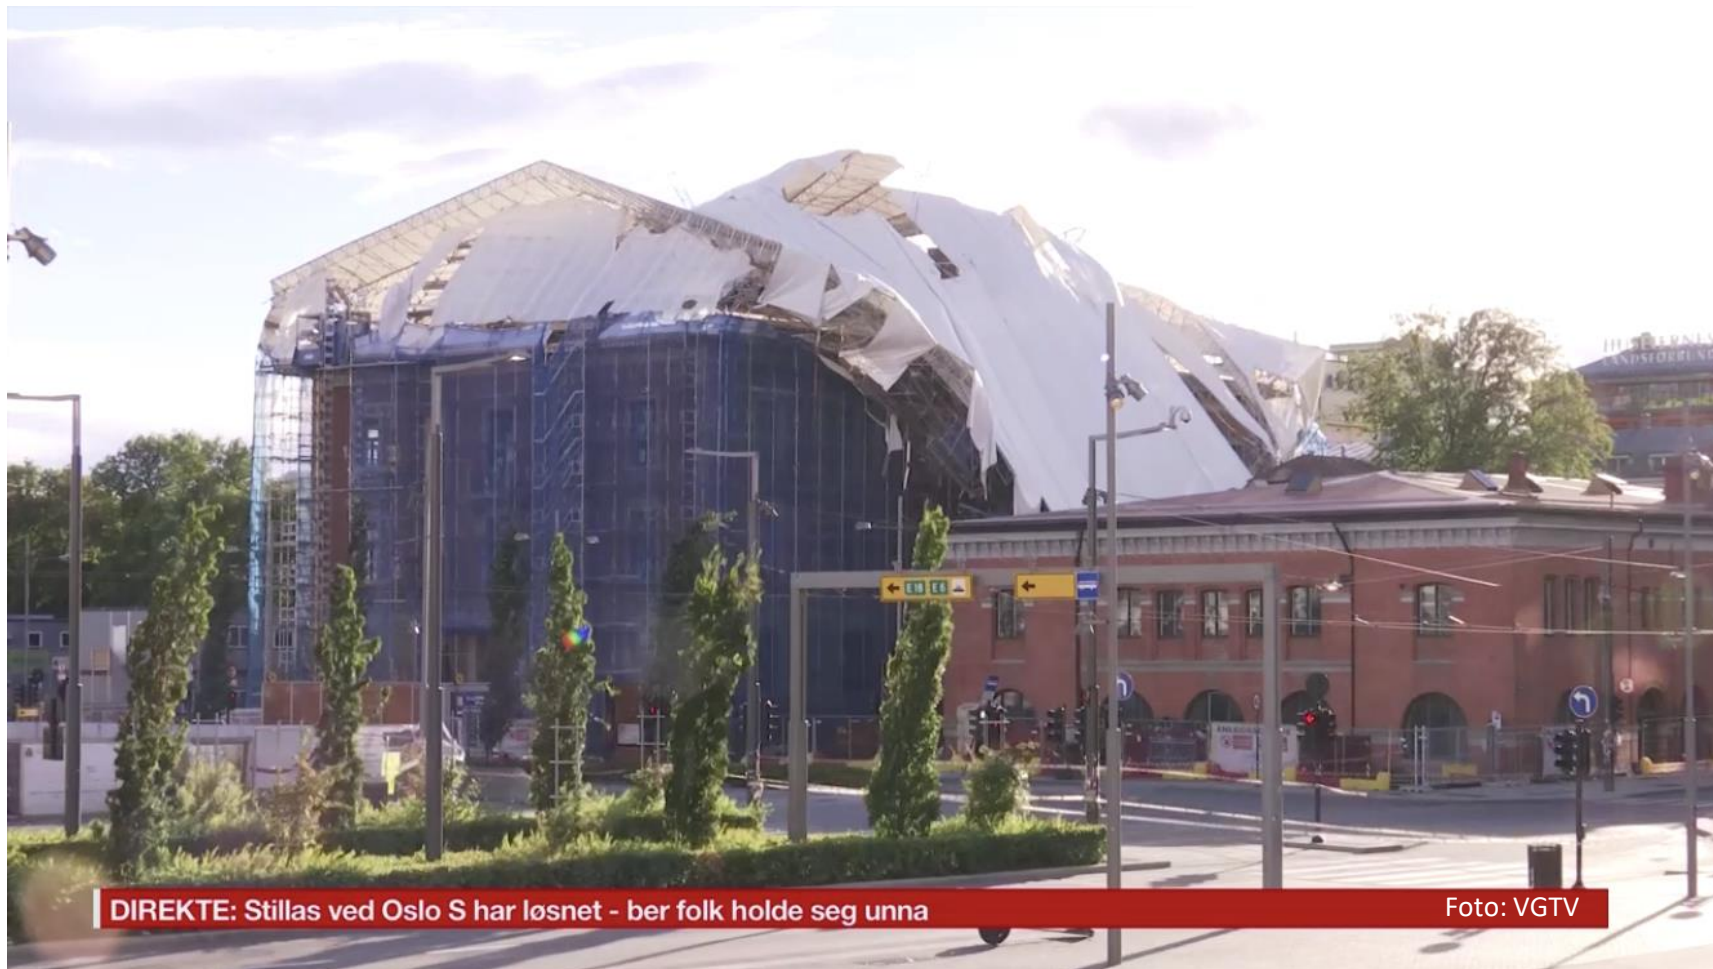
**DIREKTE: Stillas ved Oslo S har løsnet - ber folk holde seg unna**

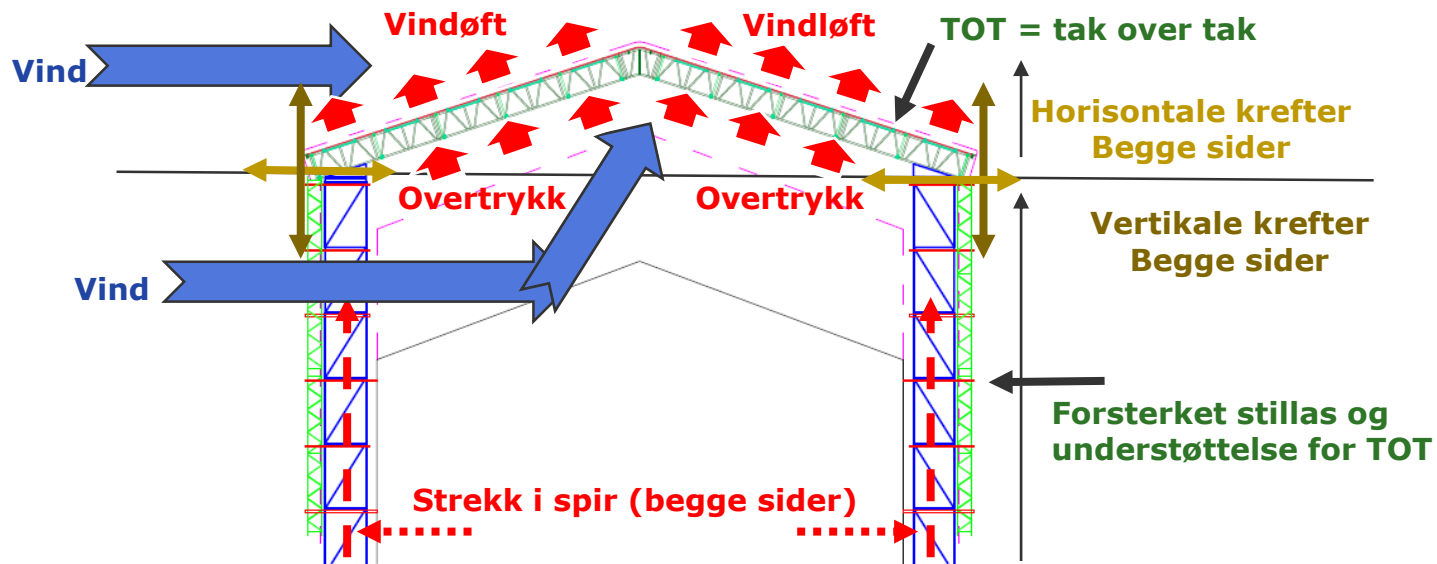
### Knekk??

Svingninger,  
og løft, fra stillas, 2-4 m

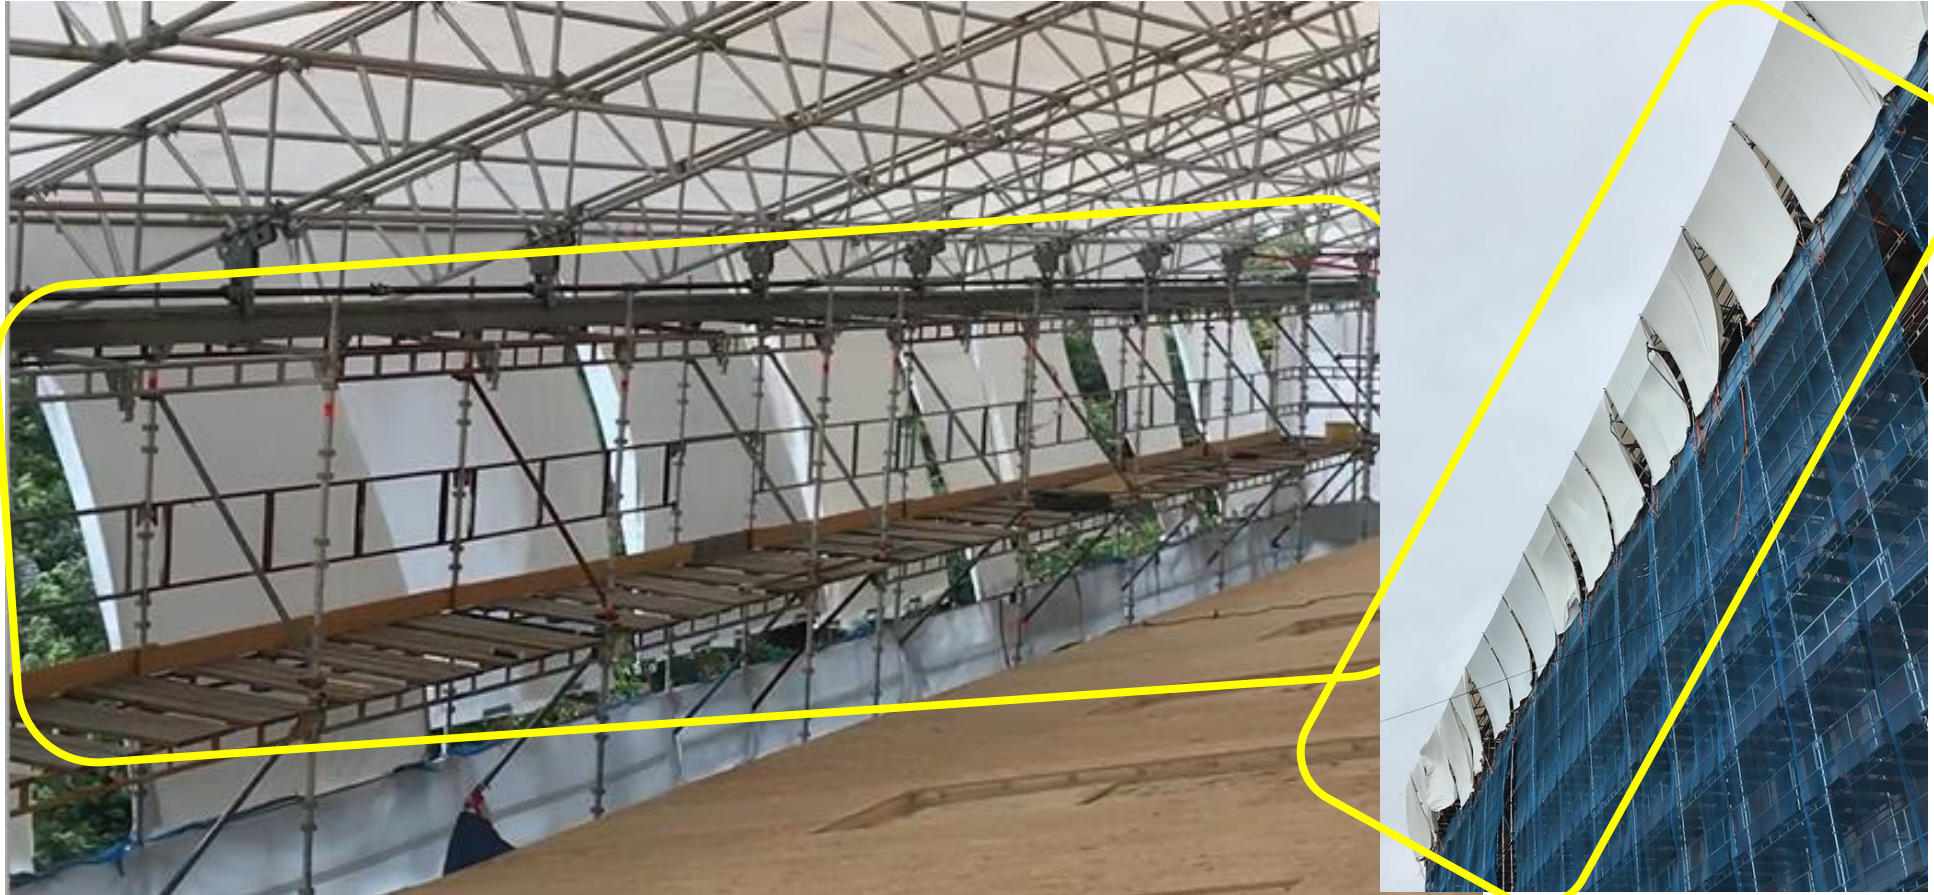
Dukene oppunder TOT åpner seg på vindsiden og blafrer..

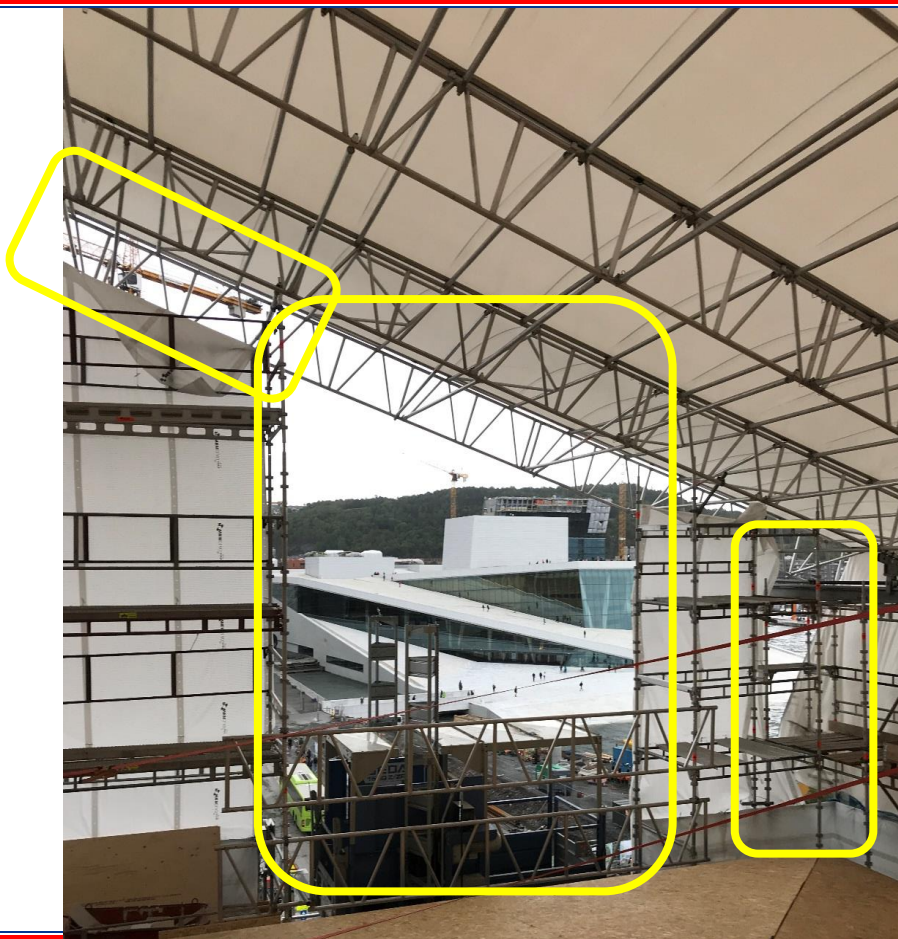
Det er store åpninger i takdukene på gavlvegg, også ved heis

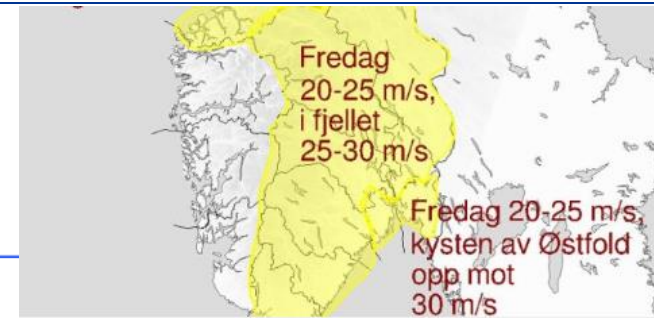
### Vind; oppløft med overtrykk

- Kraftig vind, med vindkast over 20m/s, og
- Underdimensjonert stillas og TOT

- Når minst 2 sider av konstruksjonen (fasader og vegg) har åpninger i hver side som er mer enn 30% av arealet til denne siden, skal konstruksjonen beregnes etter kapittel 7.3 i NS-EN 1991-1-4.
- Da må vi bruke total kraftfaktor  $c_f = -1,3$
- Faktor  $c_f$  takvinkel  $18^\circ$  for beregnet tak =  $-0,47$  (se 3 sider før)
- Dette blir  $-1,3/-0,47 = 2,77$  ganger så store krefter i forhold til det som var oppgitt.
- Korrigert oppgitt oppløft var  $-24,6$  kN
- Oppløftet korrigert for overtrykk blir  $-24,6 \text{ kN} \times 2,77 = -68,14 \text{ kN}$ , tilsvarende nesten  $3 \text{ m}^3$  betong for å motvirke oppløftet
