STILLASENTREPRENØRENE FORENING

Bekymringsmelding til Arbeidstilsynet vedrørende farlig stillas på fortauet i Stortingsgata og Henrik Ibsens gate rett ved Nationaltheatret stasjon.

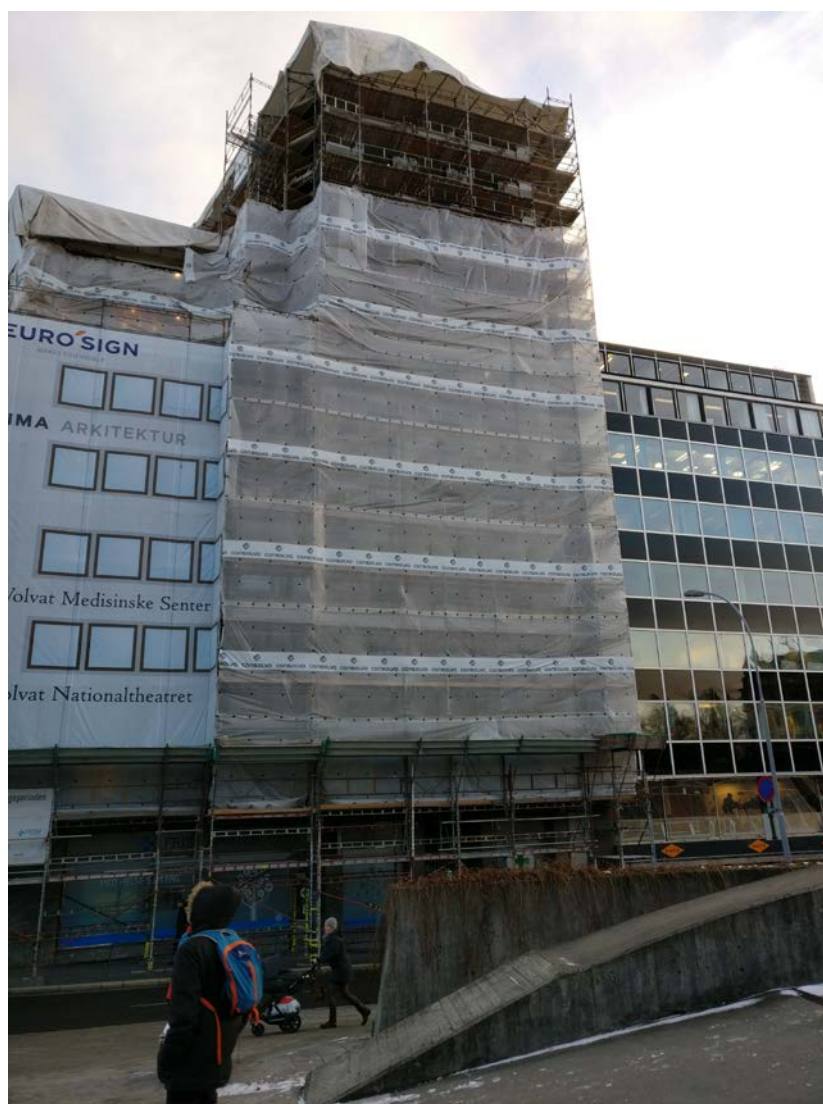
På fortauet rett ovenfor Nationaltheatret er det montert et fasadesstillas som er 35 m høyt, og som dessuten fungerer som en vegg for stillastaket som er montert over hustaket (Tak over tak). Stillaset er montert av Haki spirestillas.

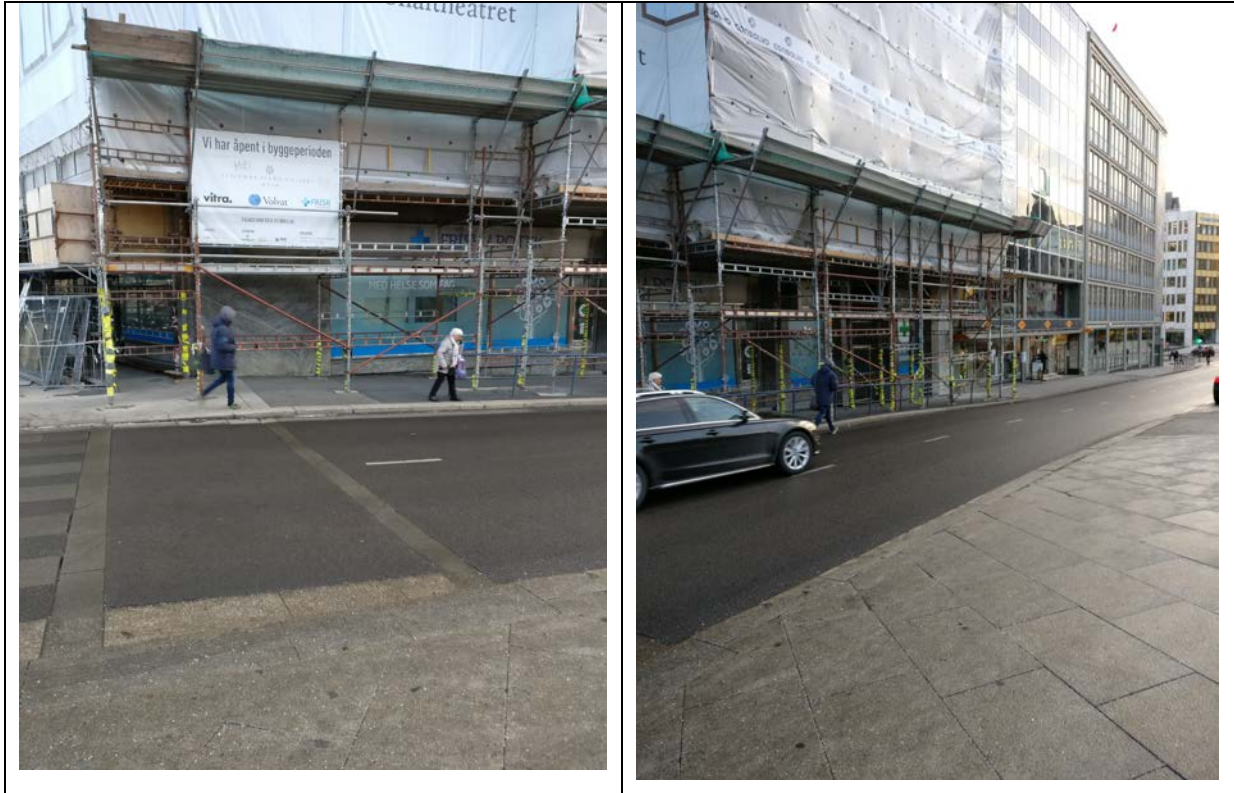
Ser vi nærmere på bunnkonstruksjonen til dette stillaset, oppdager vi mange farlige forhold.

For at publikum skal kunne gå under stillaset har stillasfirmaet fjernet de nederste tverrbjelkene, med det resultat at kraften som spirene kan føre ned til bakken er vesentlig redusert. Dette har nok stillasmontørene forstått siden de har dubleret enkelte av de nederste spirene.

Folk kan også klatre i stillaset, og derfor burde stillaset vært utformet og sikret slik at dette ikke kan skje.

Skjer det en påkjørsel eller at stillaset blir overbelastet, eventuelt pga. snølaste eller andre uforutsette ting pga. dårlige beregninger vil stillaset falle over inngangen til Nationaltheatret.

Jeg regner med at det er mange problemområder vedrørende dette stillaset. Oslo kommune har krav til gangtunnel når ikke kravet til minimum gangbar bredde på utsiden av stillaset er 1,5 m. Enkelte av spirene er vel også montert mindre enn 0,6 m fra kanten av fortauet, og da burde stillaset vært sikret mot påkjørsel enten ved bruk av "New Jersey stein", eller annen sikring.

Det neste er at stillaset fungerer som vegg i et "tak over tak". Dette betyr at konstruksjonen faller under Direktoratet for byggkvalitet (DiBK) sitt regelverk. Da skal konstruksjonen beregnes etter TEK 10, men ser en på stillaskonstruksjonen så ser det ikke slik ut. Igjen er det vel Oslo kommune sitt ansvar?

Haki har spesialutstyr for å løse slike oppgaver. Se vedlegg Haki Tripod.se.
