### Bekymringsmelding til Arbeidstilsynet vedrørende farlig stillas på fortauet i Bygdøy allé 63, 0265 Oslo.

På fortauet i Bygdøy Allé 63 er det montert et innkledd fasadestillas som er ca. 18 m høyt. Stillaset er montert av Solideq's K-ram rammestillas.

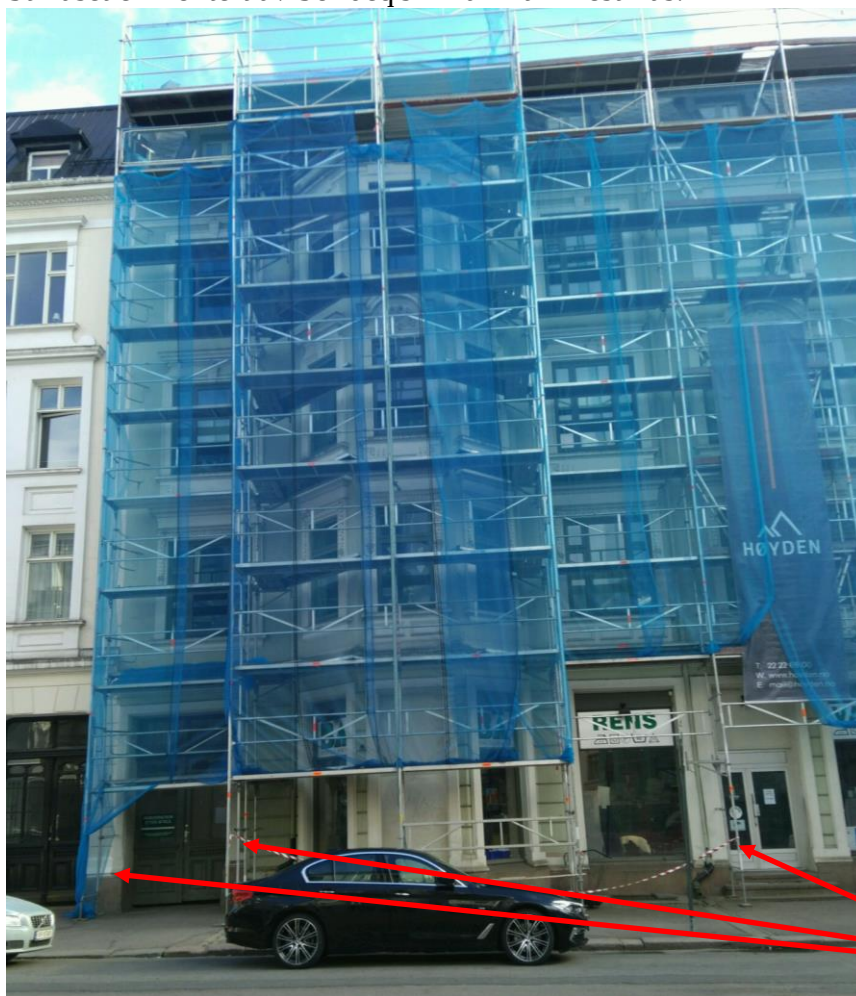
U-avstivede  
Spire-rammer

Ser vi nærmere på bunnkonstruksjonen til dette stillaset, oppdager vi mange farlige forhold. Flere av spirerammene er ikke avstivet sideveis. Ifølge monteringsveiledning skal ikke gulvet på toppen av spirerammene monteres før rammene er horisontalt avstivet. Bak bilen på bildet er stillaset fryktelig nærme veibanen. Er det foretatt risikovurdering om påkjørsel av stillaset?

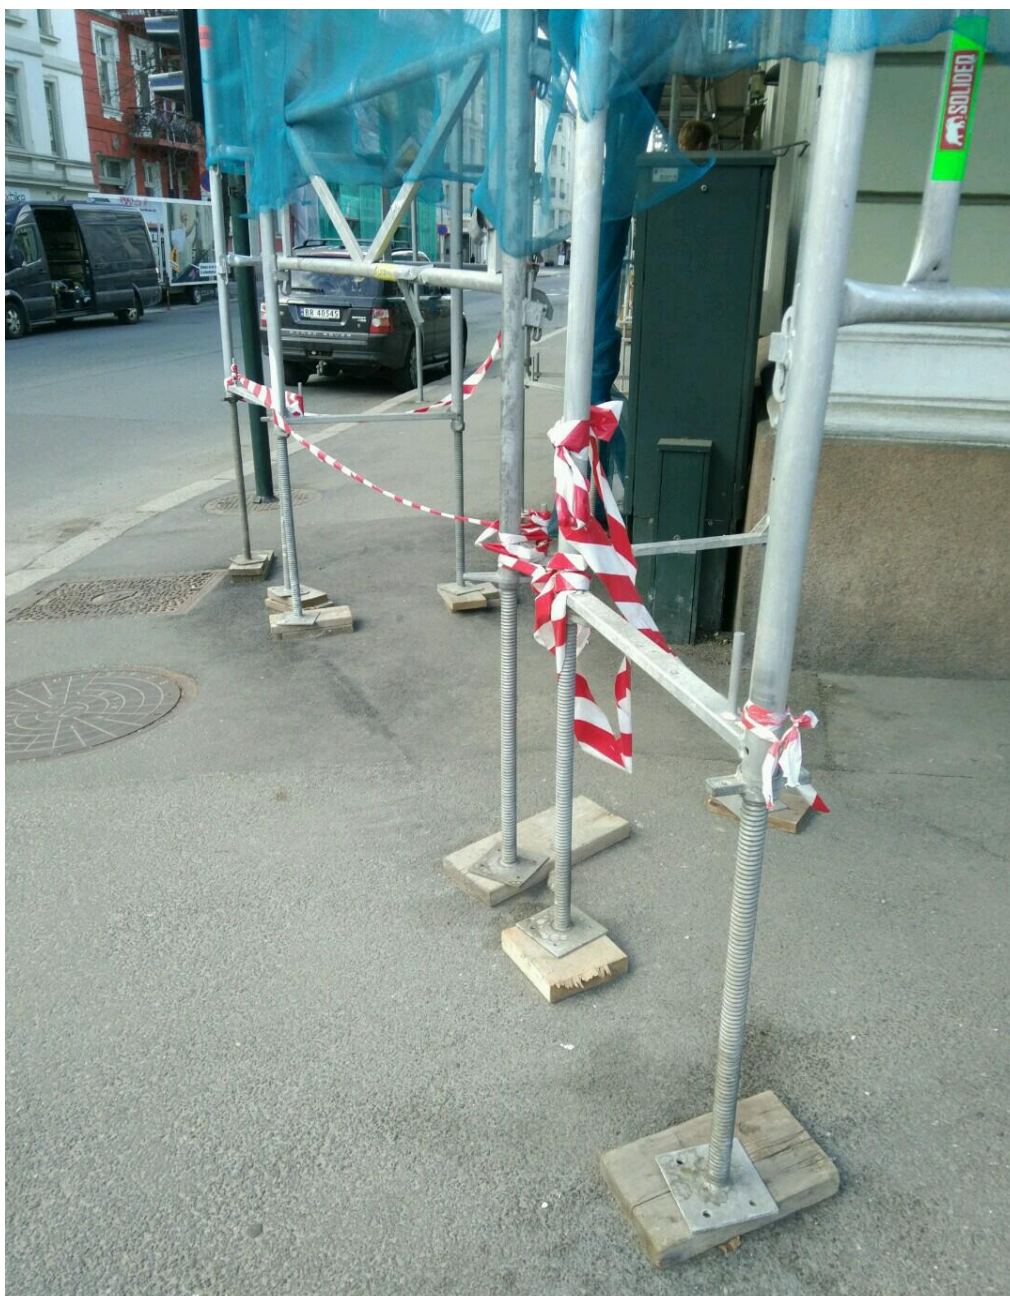
Bildet viser også at fotsoklene er skrudd maks opp, og at underlagsplankene er både tynne, små og klosset opp. I Solideq's monteringsveiledning kreves det underlagsplank som er lange nok til å dekke begge spirene i spirerammen, samt at fotsoklene ikke skal være skrudd ut mer enn 20 cm. Dette er farlig montering og reduserer stillasets bæreevne.

Stillaset er heller ikke diagonalavstivet i henhold til monteringsveiledning.

Det er heller ikke montert sparkebord på en eneste høyde. Et nett kan fungere som en skjerm, men kan aldri erstatte sparkebord der det arbeides. Hvis det ikke skal arbeides her er det ikke krav til sparkebord, men da burde stillaset vært fysisk avsperrert slik at brukerne ikke fikk brukt disse delene av stillaset.

Når nettet skal fungere som skjerm skal det gå helt ned til bakken, men over innganger og kjøreporter skal det være montert utvendig skjerm uansett, og den skal være tett helt inn til

vegg. Siden stillasfirmaet har avsluttet nettet ca. 3 m oppe burde det vært montert skjerm på denne siden av bygget.

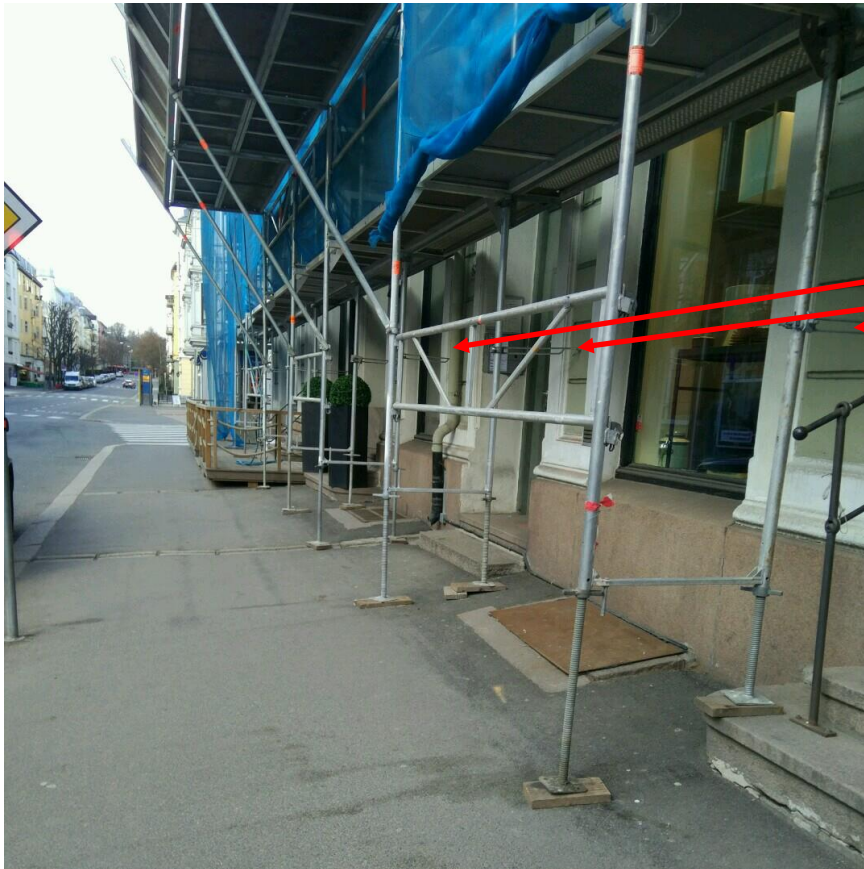
Dårlige  
forankringer

På andre siden av bygget er det montert skjerm, men den har liten hensikt da den ikke er tett inn mot stillaset. Her vil jo ting som faller følge nettet helt ned.

Vi reagerer også på at forankringene er montert midt i spirerammen. Da stiver den ikke spirerammen da spiret bøyer seg. Slike forankringer skal plasseres maks 0,3 m fra knutepunkt.

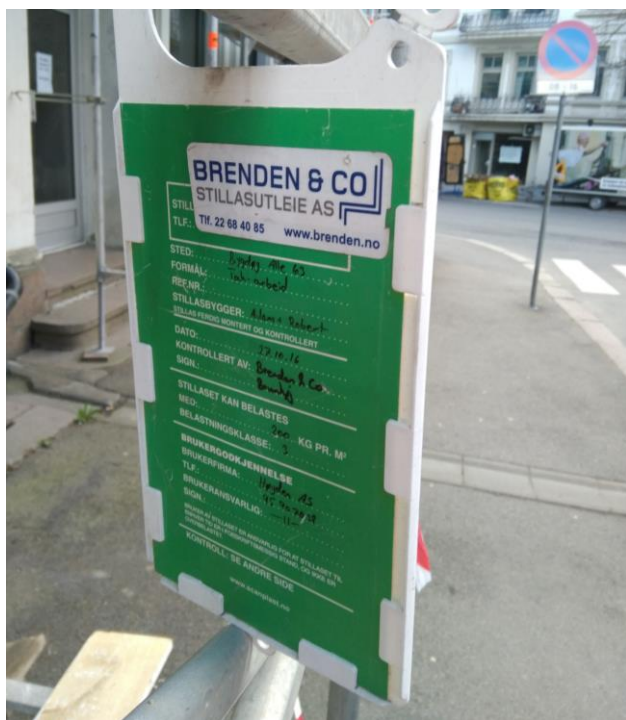
På stillasskiltet står det at stillaset er montert for takarbeid. Da stilles det spesielle krav til rekkverket. Det er ikke nok med å montere 2 rekkverk over hverandre samt kle det med stillasduk/nett. Ved skrå tak (vinkel over 20°) skal det være tett rekkverk, og det skal være så høyt at det er 80 cm over kant av tak. Dette skal være et klasse C rekkverk etter NS-EN 13374. Vanligvis kan en bruke rekkverksgrinder/tette rekkverk ifra produsent, eller det kan lages tett rekkverk av sikkerhetsnett etter NS-EN 1263-1. Se vedlagt oppklaringsskriv om rekkverk.

Dette er et stillas som går så langt på utsiden av Solideq's monteringsveiledning at dette stillaset burde styrke-beregnes både etter § 17-8 og vind-beregnes etter §17-7. Ut fra det vi ser er dette stillaset farlig og videre bruk burde vært stanset.

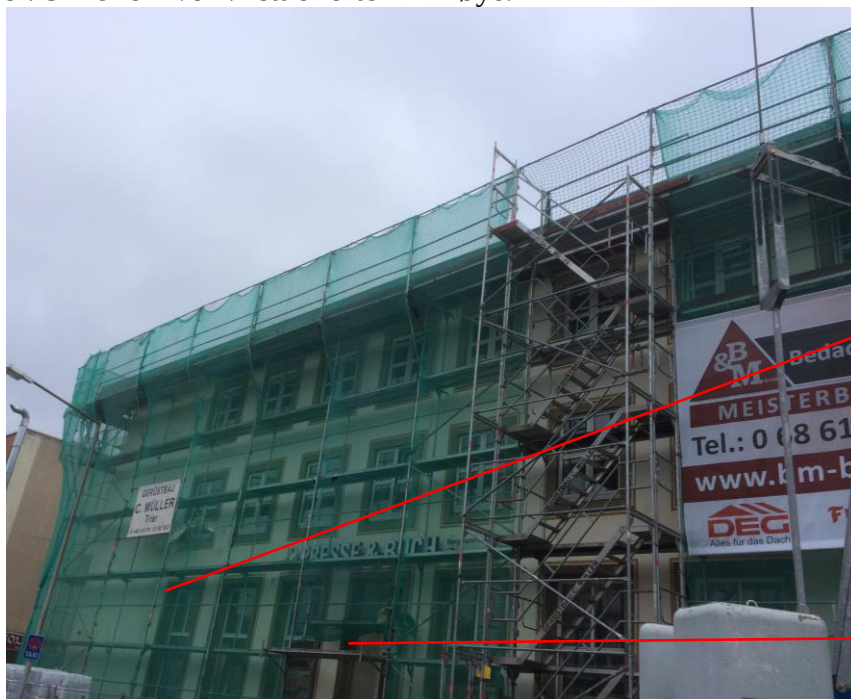
Når stillasnett fungerer som skjerm skal det helt ned til bakken

Skjerm over åpning

På dette bildet arbeides det kun på taket. Dere reagerer sikkert på at det kun er håndlist og ikke fotlist på stillasgulvene under. Grunnen til dette er at stillaset under taksikringsgulvet kun fungerer som struktur eller bærende element for taksikringen. Ved rammetillas slik som her er gulvet en del av konstruksjonen, men de etterlater håndlist i hver etasje. Ved spirestillas etterlater vi både gulv og håndlist i hver etasje som "sikker sone" for stillasbygger. Dette gjøres for sikrere montering og demontering av stillaset (kollektiv måte å montere stillasene på). Dere kan lese mer om dette i bøkene vi har skrevet.
