# Tak på tak-over-tak? Med byggherrens øyne

Stillas-dagene 11.09.2019

# 1. Hva skjedde?

## 2. Bakgrunn for undersøkelse

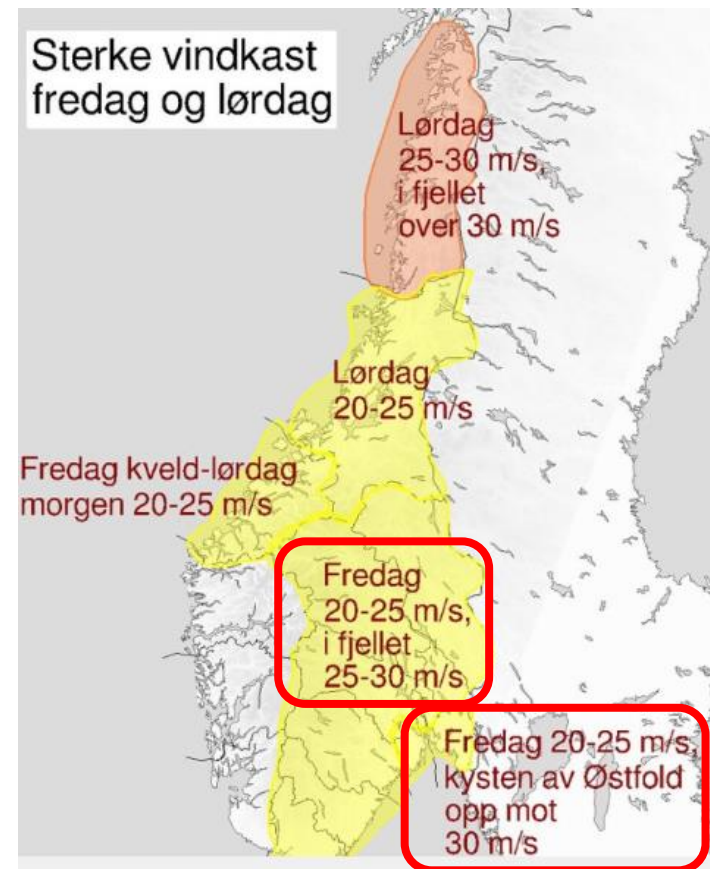
- **Farevarsel:** Farevarsel utstedt torsdag 9.august 2018 kl.09:33 norsk tid

Gjelder fra fredag 10.august 2018 kl.11 norsk tid . Gjelder til lørdag 11.august 2018 kl.06 norsk tid .

- Fra fredag formiddag lokalt kraftige vindkast mellom 20 og 25 m/s fra vest i indre strøk Østafjells, i fjellet periodevis vindkast over 30 m/s. Ved kysten vindkast mellom 25 og 30 m/s fra sørvest. Vinden øker først i Agder og Telemark, fra fredag ettermiddag i Buskerud, Oppland, Hedmark, Oslo og Akershus. Vinden minker i løpet av kvelden, først i Agder, Telemark, Oslo og Akershus, natt til lørdag også nord i Oppland og Hedmark.
- Severity: Severe
- Certainty: Likely
- Konsekvenser: Gjenstander med store vindfang kan blåse over ende. Broer kan stenges, og det er fare for skade på bygninger og infrastruktur.
- Instruksjoner: Fest alle løse gjenstander og unngå å bevege deg unødvendig utendørs.
- -----
- Farevarsel utstedt fredag 10.august 2018 kl.08:37 norsk tid . (som over)

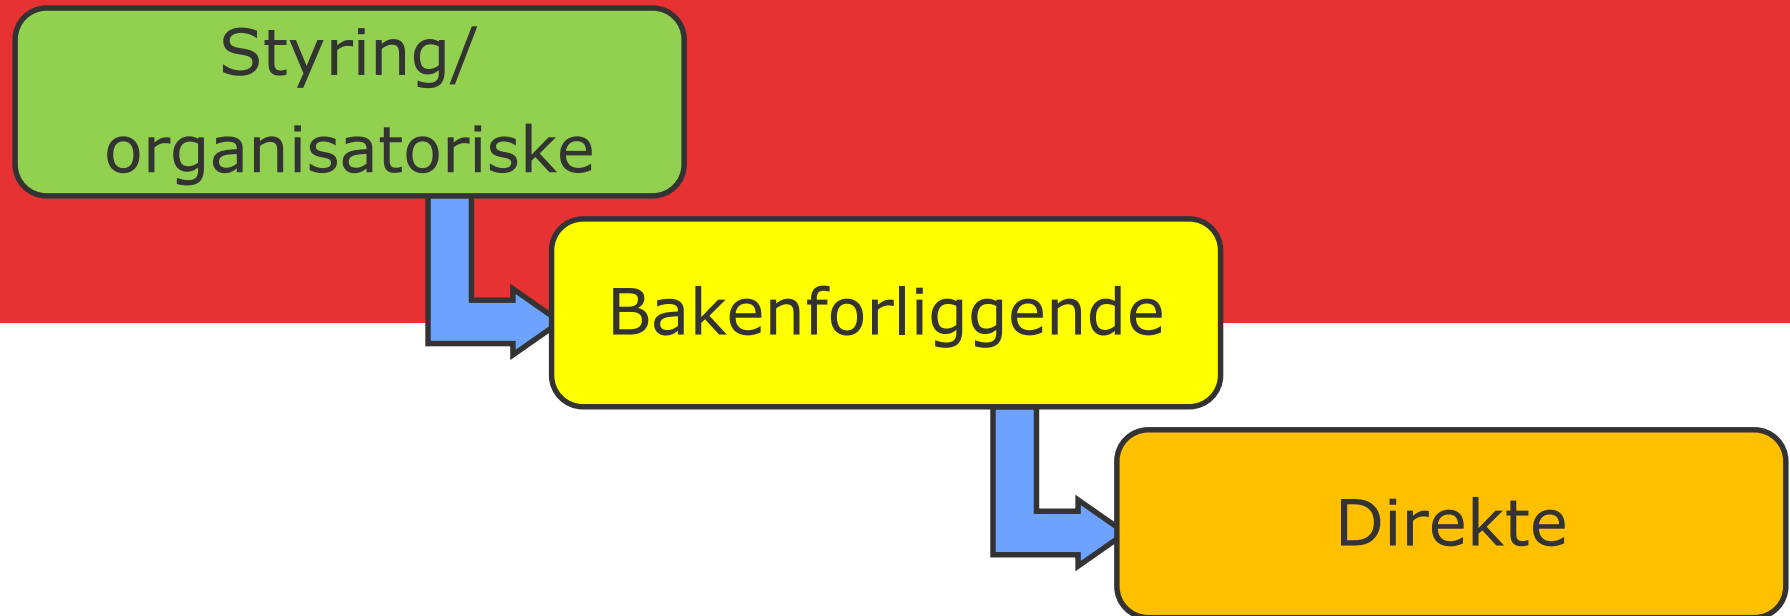
- Kraftig vind, med vindkast over 20m/s, og
- Underdimensjonert stillas og TOT

- Den fremlagte designrapporten er
  - ufullstendig mht dekning av aktuelle laster og overganger,
  - mangelfull mht hvordan alle kreftene tas opp i stillaset som understøttelse for TOT, og for TOT
- Kontrollberegninger utført av granskningsgruppen viser
  - løsningene er i hovedsak er underdimensjonert
